# Rangárþing ytra - skýli við Strútslaug í Hólmsárbotnum - Tillaga að deiliskipulagi

HEITI VERKS: **RANGÁRÞING YTRA STRÚTSLAUG**

HEITI TEIKNINGAR: **DEILISKIPULAG - TILLAGA**

VERNRN: 213-018 MKV: 1:2000/500/200 Í A1 TEIKNING NR: 001

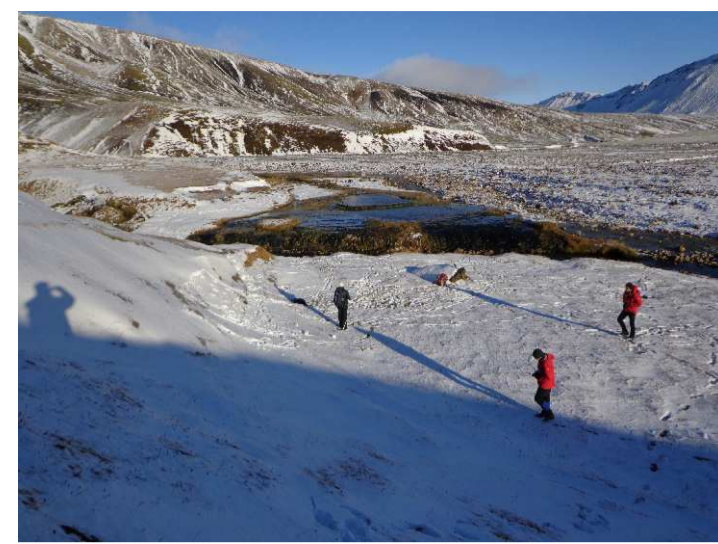
mynd 1 - séo yfir laugin, horft til norðurs úr brekku, neðri flöt fremst

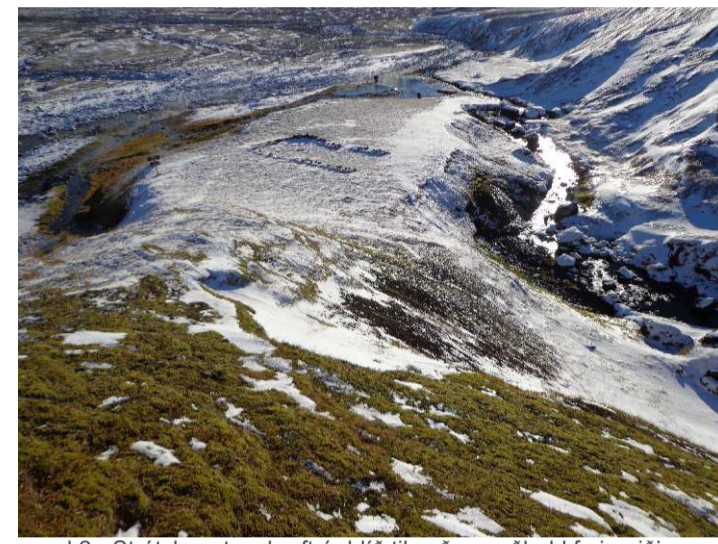
mynd 2 - Strútslaug t.v., horft úr hlið til suðurs, aðhald fyrir miðu.

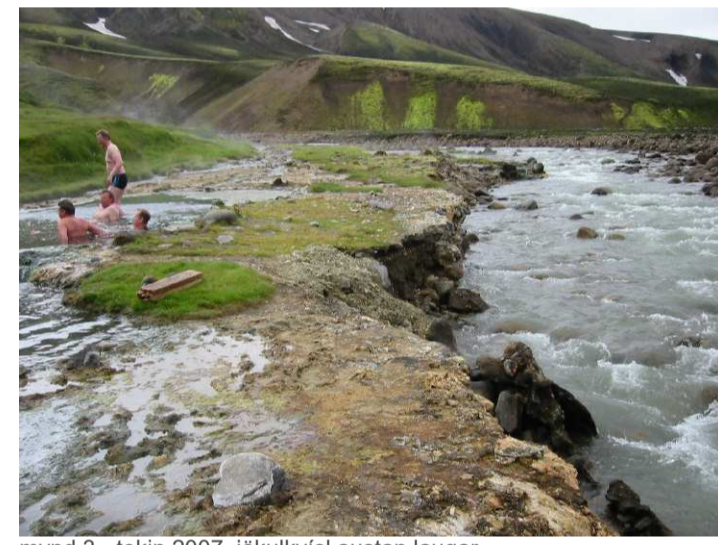
mynd 3 - tekin 2007, jökulvísir austan laugar

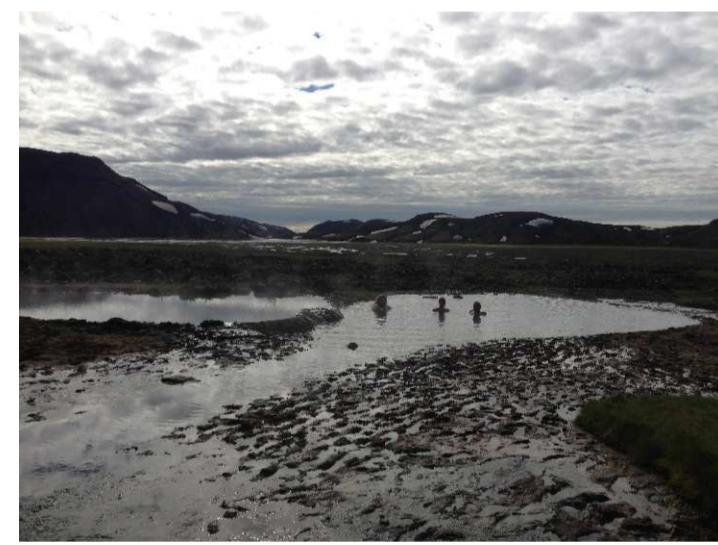
mynd 4 - tekin 2013, svæðið næst lauginni er mikið troðið.

Engin mannvirki eru á staðnum. Svæðið er nokkuð fjölsóttur ferðamanna staður, umgengni er stundum nokkuð ábótavant því engin hreinlætisaðstaða er til staðar og rusl og úrgangur skilinn eftir á víðavangi. Næst lauginni má sjá skemmdir á grassvæði sem bendir til þess að svæðið sé undir nokkru álagi.

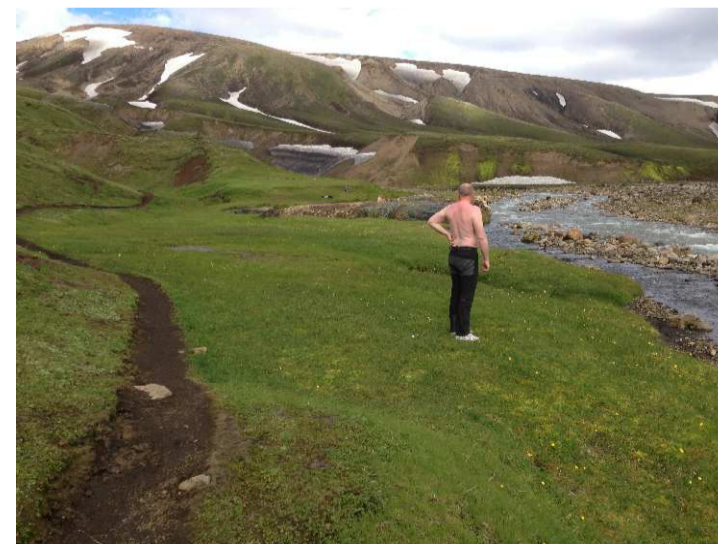
mynd 5 - neðri flöt, skýlið kæmi í brekkuna ofan við þar sem troðningurinn hverfur út af myndinni, fyrir miðri mynd t.v.

**1.1 Skýli** - Svo skýlið verði sem minnst áberandi í landinu er lagt til að fella það inn í brekkuna vestan við neðri flötina sem liggur suðvestan við baðlauginna. Með því verður skýlið einkkonar „jarðhýsi“ og eingöngu framhlið þess sem sést þegar horft er til staðarins frá austri. Frá öðrum áttum mun skýlið ekki sjást. Bakstykki skýlisins yrði staðsteypt en framhliðin yrði úr timbri og gras og matt plexigler (ofanbirta) á þaki þess. Hliðar verða með grjóti úr nærliggjandi áreyrum og skýlið því vart sjáanlegt. Með framkvæmdinni er vonast til að umgengni batni til muna, fólk getur haft fataskipti og gengið um salerni án þess að skilja eftir sig ummerki í næsta nágrenni. Ætlað er að skýlið verði að hámarki 30m<sup>2</sup> að stærð. Búningaklefar verði tveir, einn fyrir hvort kyn. Miðhluti skýlisins er með lítilli geymslu og í suðurenda skýlisins er salerni. Geymslan er ætluð fyrir verkfæri og ýmsan neyðarbúnað. Aðstaðan verður til mikilla hagsbóta fyrir gesti og þá sem hafa eftirlit með svæðinu.

Framkvæmin við skýlið kallar á jarðrask á um 40-60m<sup>2</sup> fleti í brekkufæti við neðri grasflötina. Brekkan er gróin að nokkru en sá gróður er gisinn þar sem brekkan er mjög brött og gætir nokkurs rofs þar sem gróður er gisnastur. Líklegast situr snjóskafi í brekkunni fram eftir sumri. Göngupallur er byggður upp á timburstöðum sem valda litlu raski, en að öðru leyti væri stigurinn allur ofanjarðar. Framkvæmin hefur mjög jákvæð áhrif varðandi verndun náttúru og umgengni á svæðinu. Ásýnd að svæðinu breytist lítið sem ekkert. Skýlið sést frá næsta nágrenni austan Strútslaugar en það mun ekki sjást þegar komið er í nokkra fjarlægð frá lauginni (500-1000m) og alls ekki frá öðrum áttum séð.

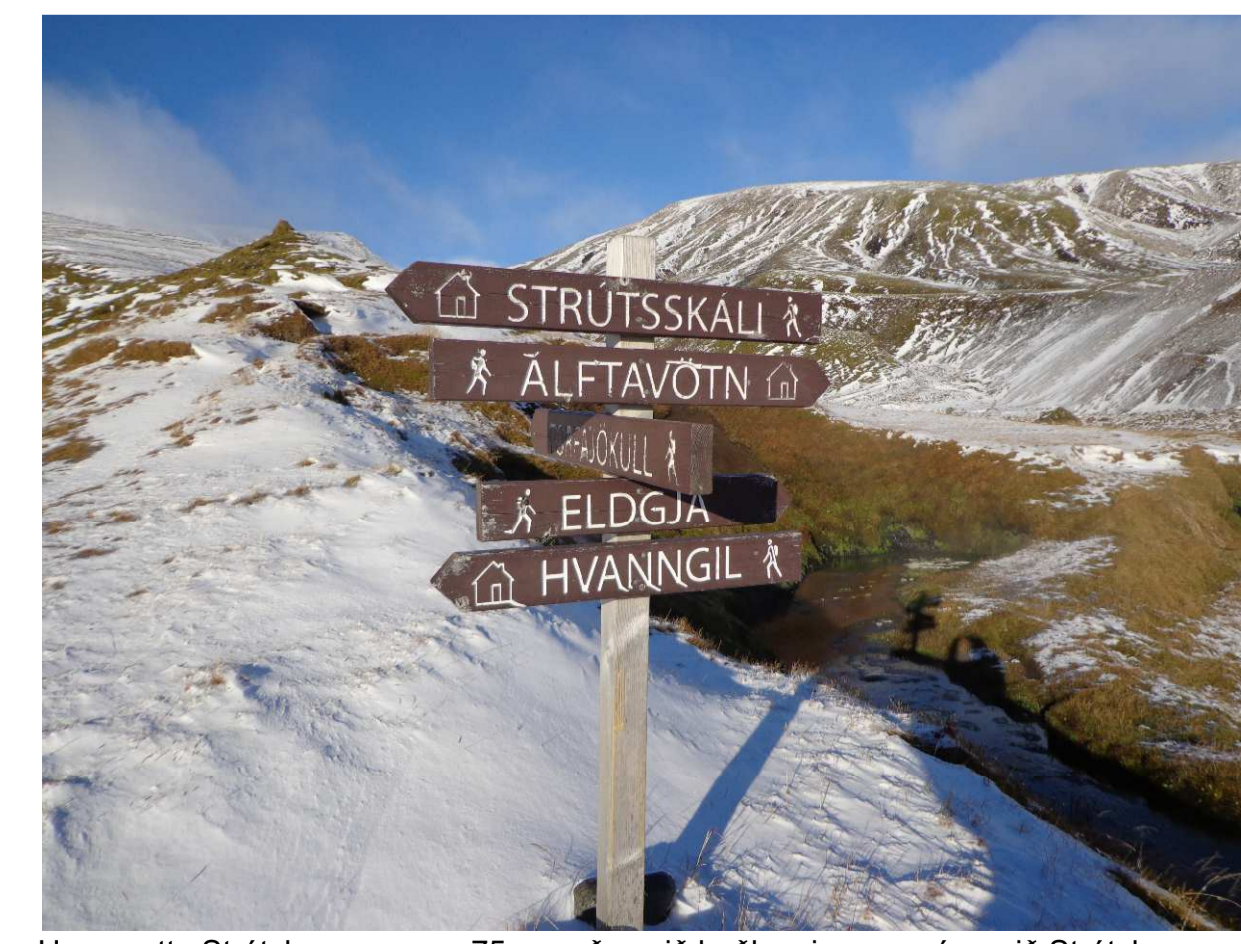
Uppspretta Strútslaugar er um 75m norðan við baðlauginna, vegvísar við Strútslaug
